がんばろう南予!

平成30年7月 豪雨災害

～災害時トイレの現状から これからについて考える～

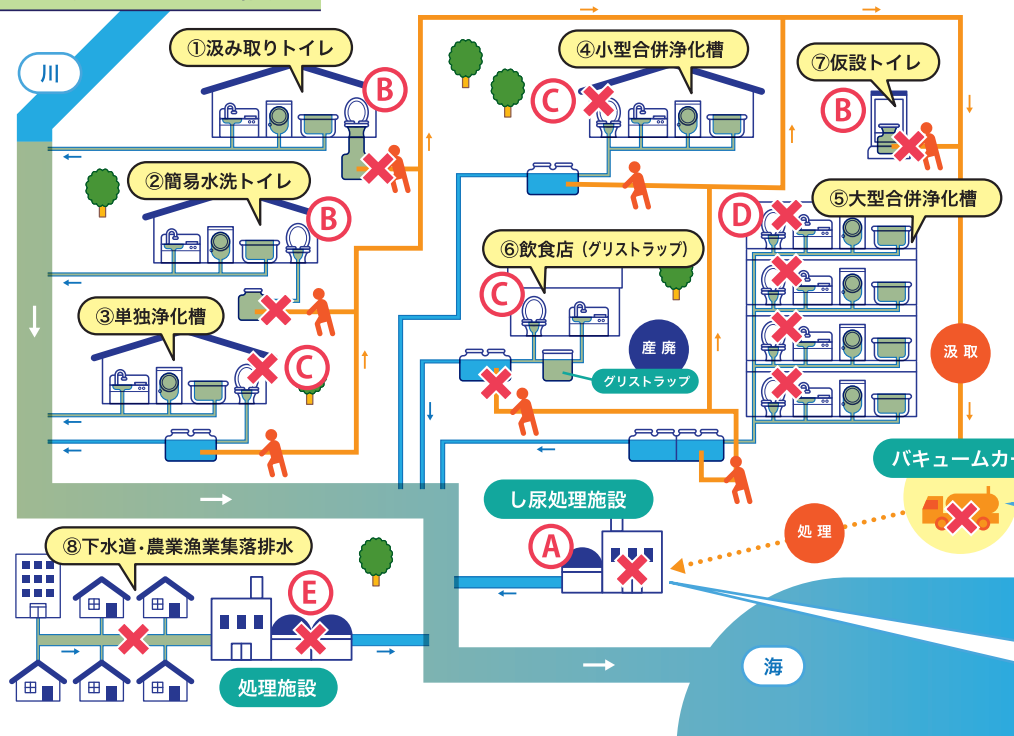
うんち、おしっこはどこへ行く？

被災地区内外の大規模な断水で、トイレが流せない状況が長く続きました。

水害を免れた避難所は、電気が生きていたので、浄化槽は動いていました。

管内のバキュームカーが2台被災。県内の業者から借りて仕事をしています。

水没。機能停止。松山のバキューム業者さん等、たくさんの方に助けて頂き、仮復旧しております。

今回の水害による被害は【被害範囲が限定的】【浸水あり】【断水あり】【停電なし】という状況でした。

A し尿処理場が浸水により被災

バキュームカーの受け入れが全面停止になりました。遠くの処理場まで運搬しなければならず、汲取りや浄化槽清掃が遅れる結果になりました。処理場は設備の修理をする業者さんや、松山からの応援部隊等の協力により仮復旧の状態です。

B 汲取りトイレ等の便槽が浸水で満タン

すぐにバキュームカーで汲取りをしてもらわないと使用できない状況ですが、し尿処理場被災の影響が大きく、すぐに対応することが困難でした。

C 家庭用浄化槽の浸水
ブロウ故障

多くの浄化槽が浸水しましたが、バケツ等で水を流して使用することが出来る場合が大半でした。マンホールが浮いて土砂が流入した例もありました。

D 大型合併浄化槽の制御盤が浸水

たくさんの機械を複雑に動かすための制御盤が浸水し、まるごと交換せざるを得ないところが多くあり、病院や店舗等、人が多く集まる施設であることが多いにも関わらず、復旧に時間がかかってしまいました。制御盤の浸水という被害は盲点でした。

E 八多喜の農業集落排水処理施設の被災

制御盤が浸水しポンプが動かせなくなった影響で水を吐くことが難しく、汚水が逆流して溢れるといった被害が確認されています。同様に、下水管の途中にあるマンホールポンプも停止。バキュームカーによるピストン輸送等での対応が必要でした。
